Dokumentacja fotograficzna wykonania usługi docieplenia przestrzeni pomiędzy dachem a stropem przez firmę EKO-IZOLACJE

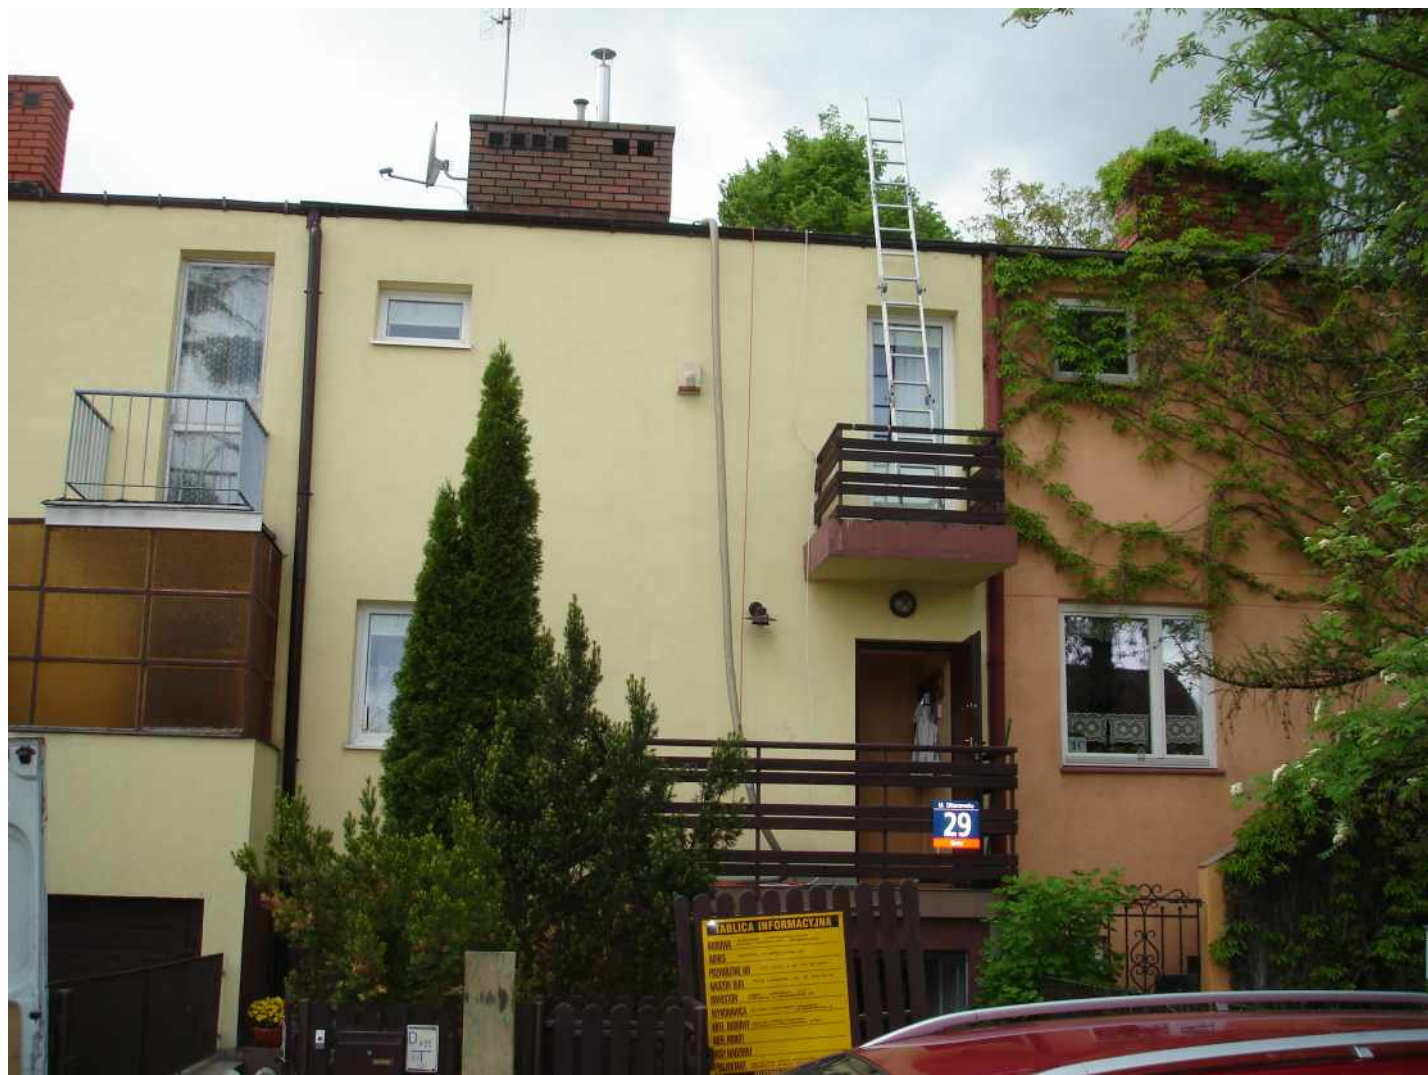
Po 20 latach wełna straciła swoje właściwości i w pokojach na piętrze panował upał nie do zniesienia przez inwestora.
Dodatkowo ponoszone wysokie rachunki za ogrzewanie w okresie zimowym spowodowało, że zdecydował się na termomodernizację poddasza.
