Dokumentacja fotograficzna wykonania usługi termomodernizacji poddasza na warszawskim Ursynowie

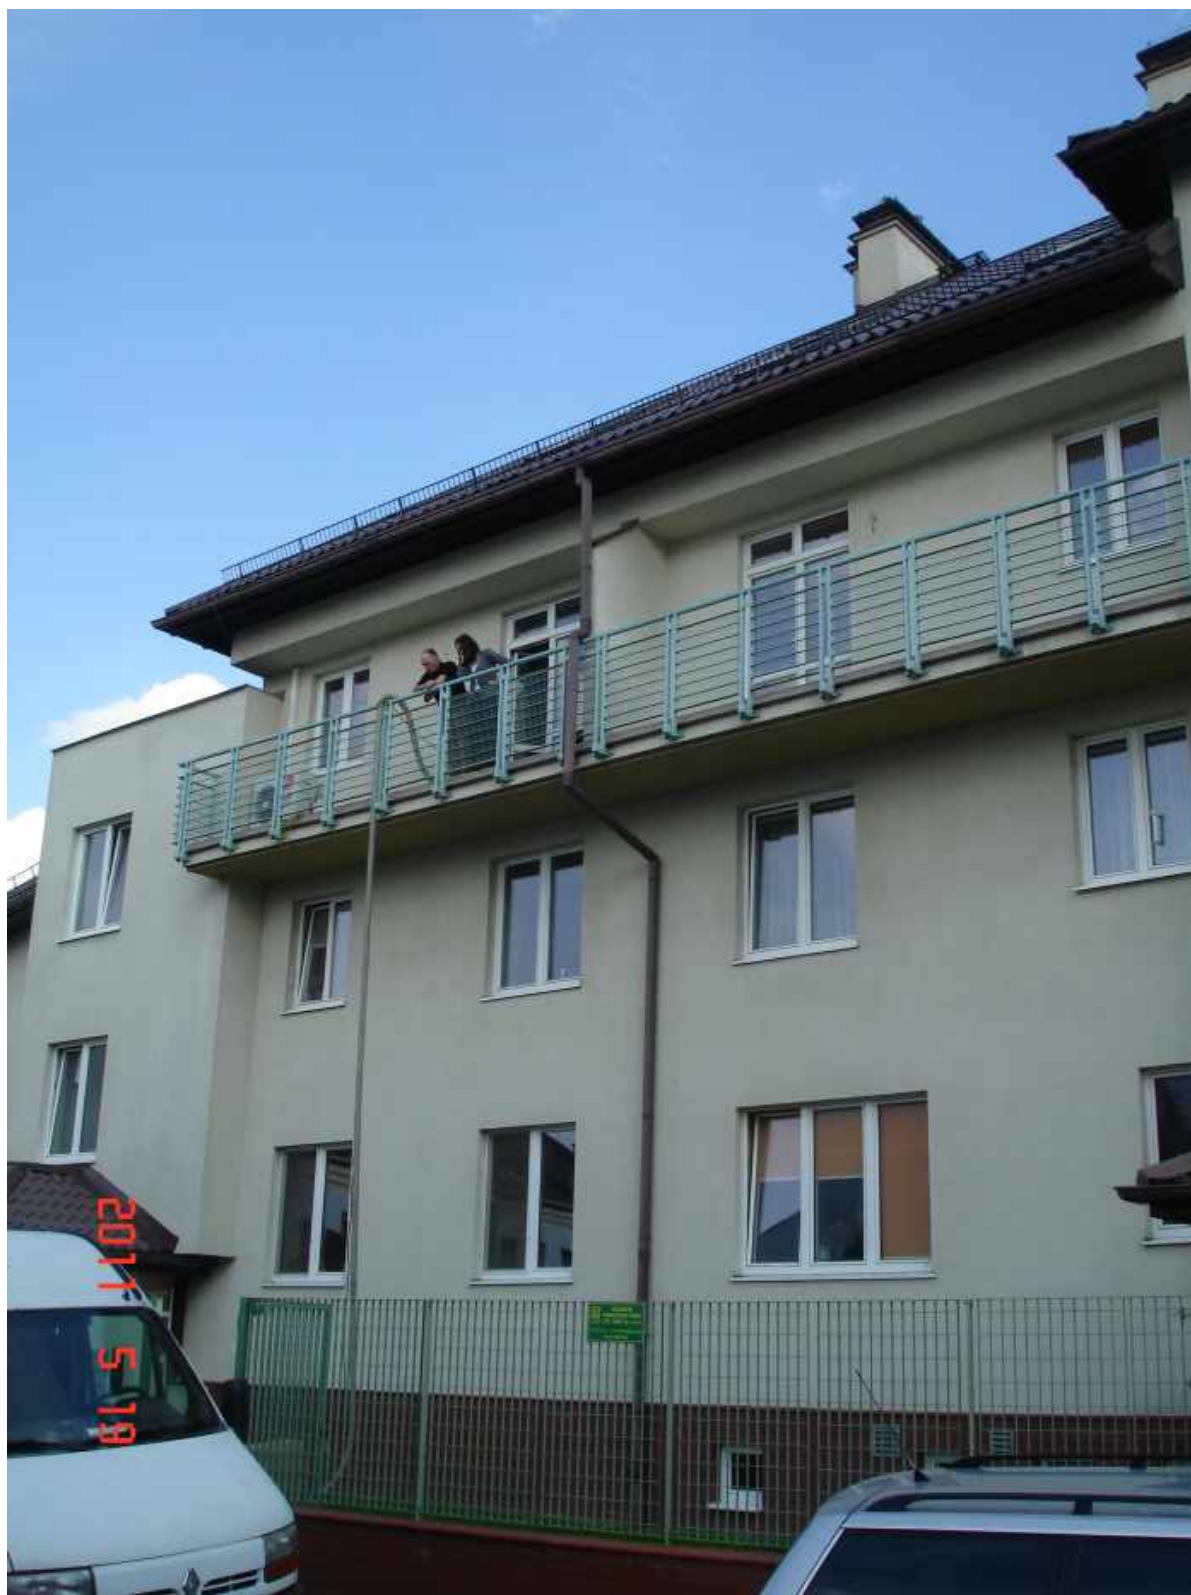
Po 5 latach porzyciagały się sznurki podtrzymujące wełnę na połaci dachowej. Potworzyły się mostki termiczne. Właściciel nie mógł dogrzać pokoi na piętrze. Latem panował upał nie do zniesienia. Konieczne było założenie klimatyzacji. Wszystko to plus wysokie rachunki za ogrzewanie spowodowało, że zdecydował się na docieplenie poddasza.
