## Dokumentacja fotograficzna wykonania usługi wymiany 15-letniej wełny mineralnej na poddaszu

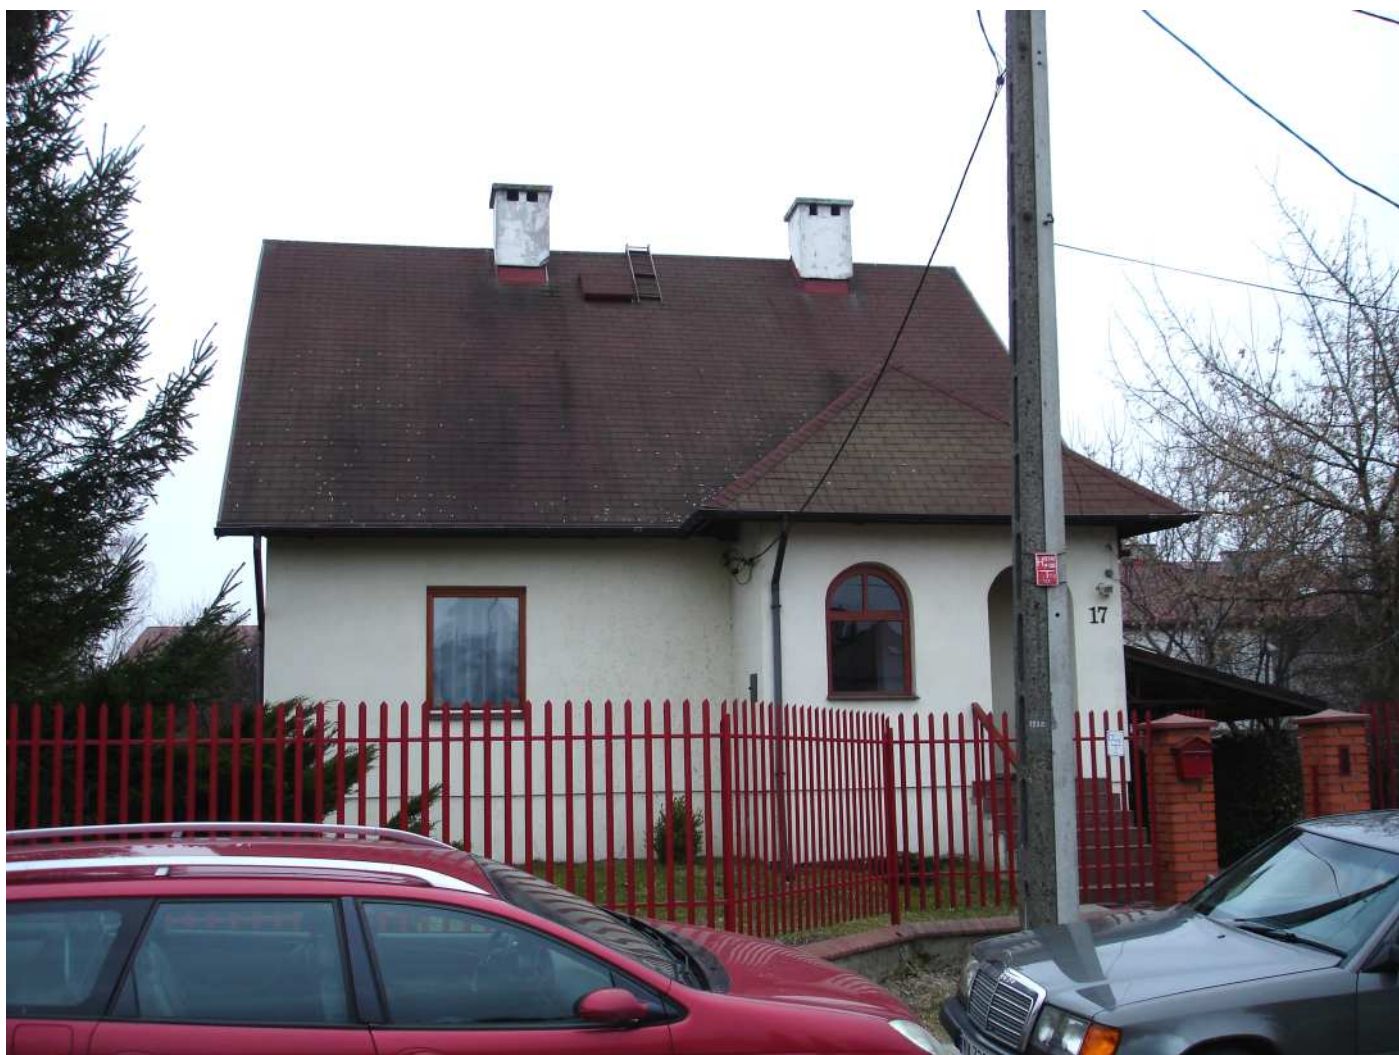
Po 15 latach wełna straciła swoje właściwości i potworzyły się mostki termiczne. Porozciągały się sznurki podtrzymujące wełnę na połaci dachowej. Właściciel nie mógł dogrzać pokoi na piętrze. Latem panował upał nie do zniesienia. Wszystko to plus wysokie rachunki za ogrzewanie spowodowało, że zdecydował się na termomodernizację poddasza.
