# Dokumentacja fotograficzna wykonania usługi wymiany wełny mineralnej w skosach połaci dachowej i stropu w nowo oddanym budynku mieszkalnym

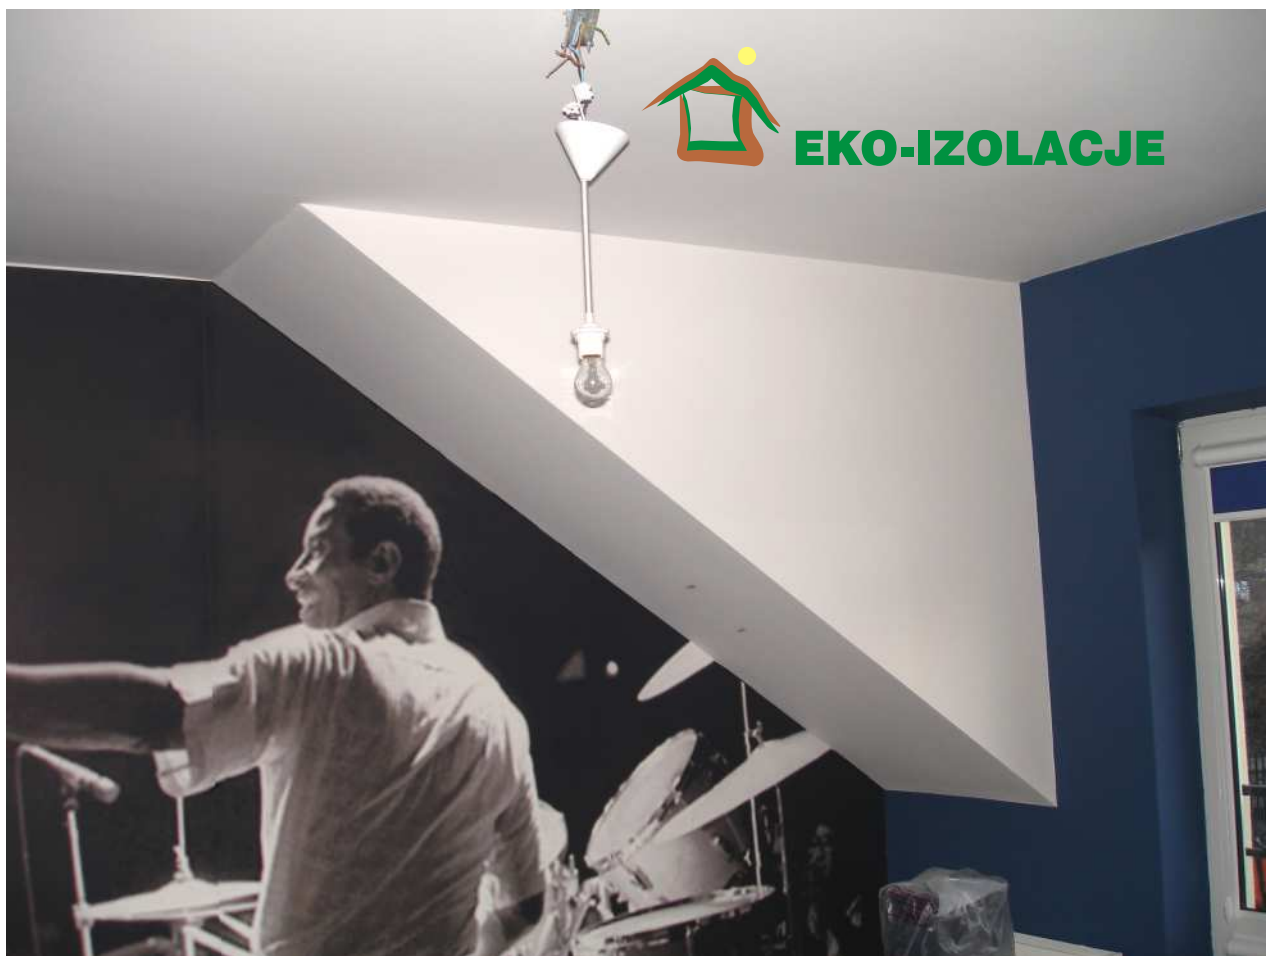
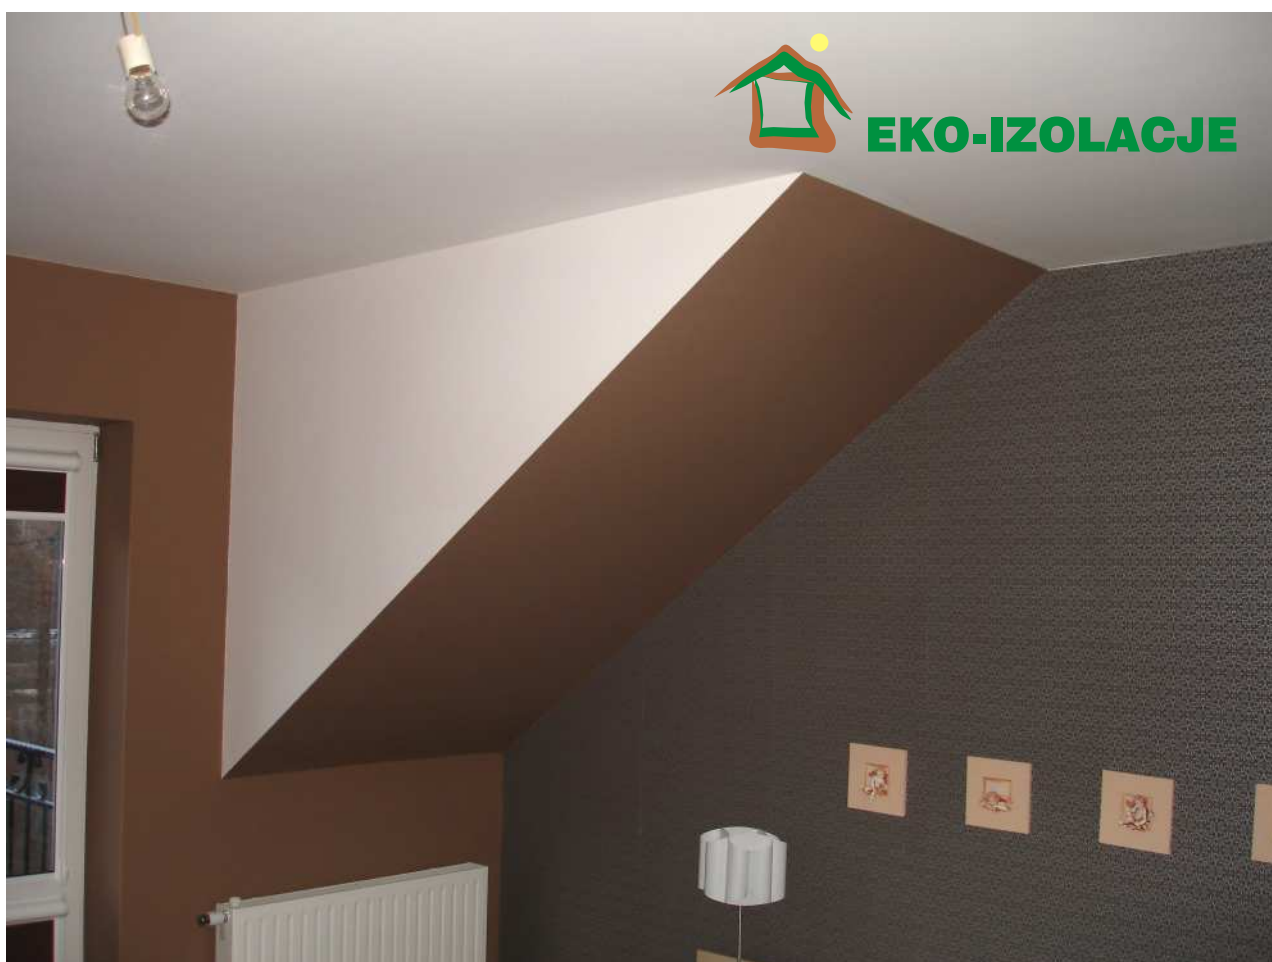
Źle wykonana izolacja spowodowała, że różnica temperatur pomiędzy parterem a poddaszem wynosiła zimą około 5C°. Nie sposób było dogrzeć pomieszczenia i wyczuwalna była wyraźnie zimna ściana.

Za pomocą bosaków i haków wydtubaliśmy istniejącą izolację z wełny mineralnej.

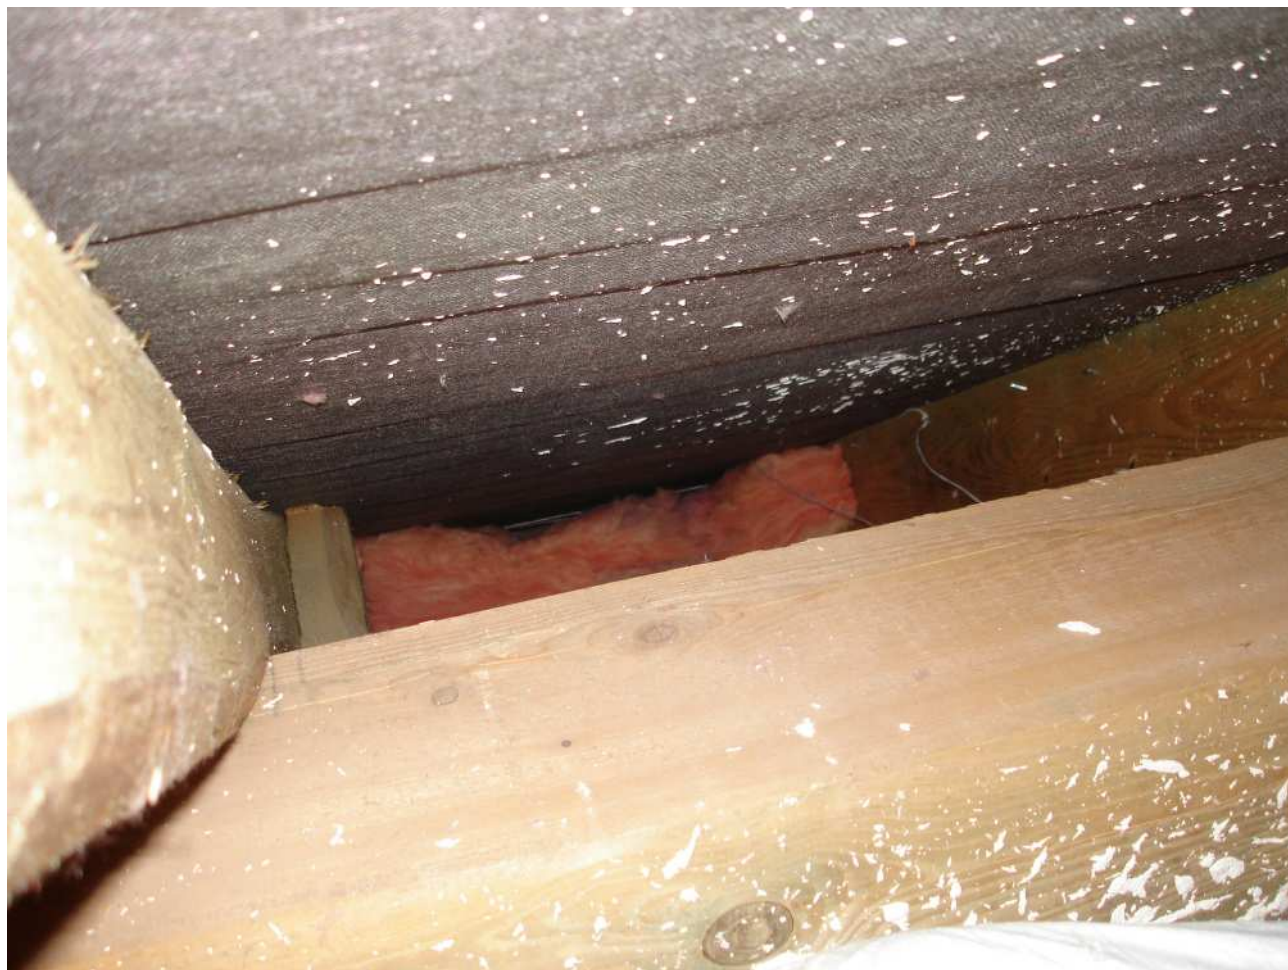
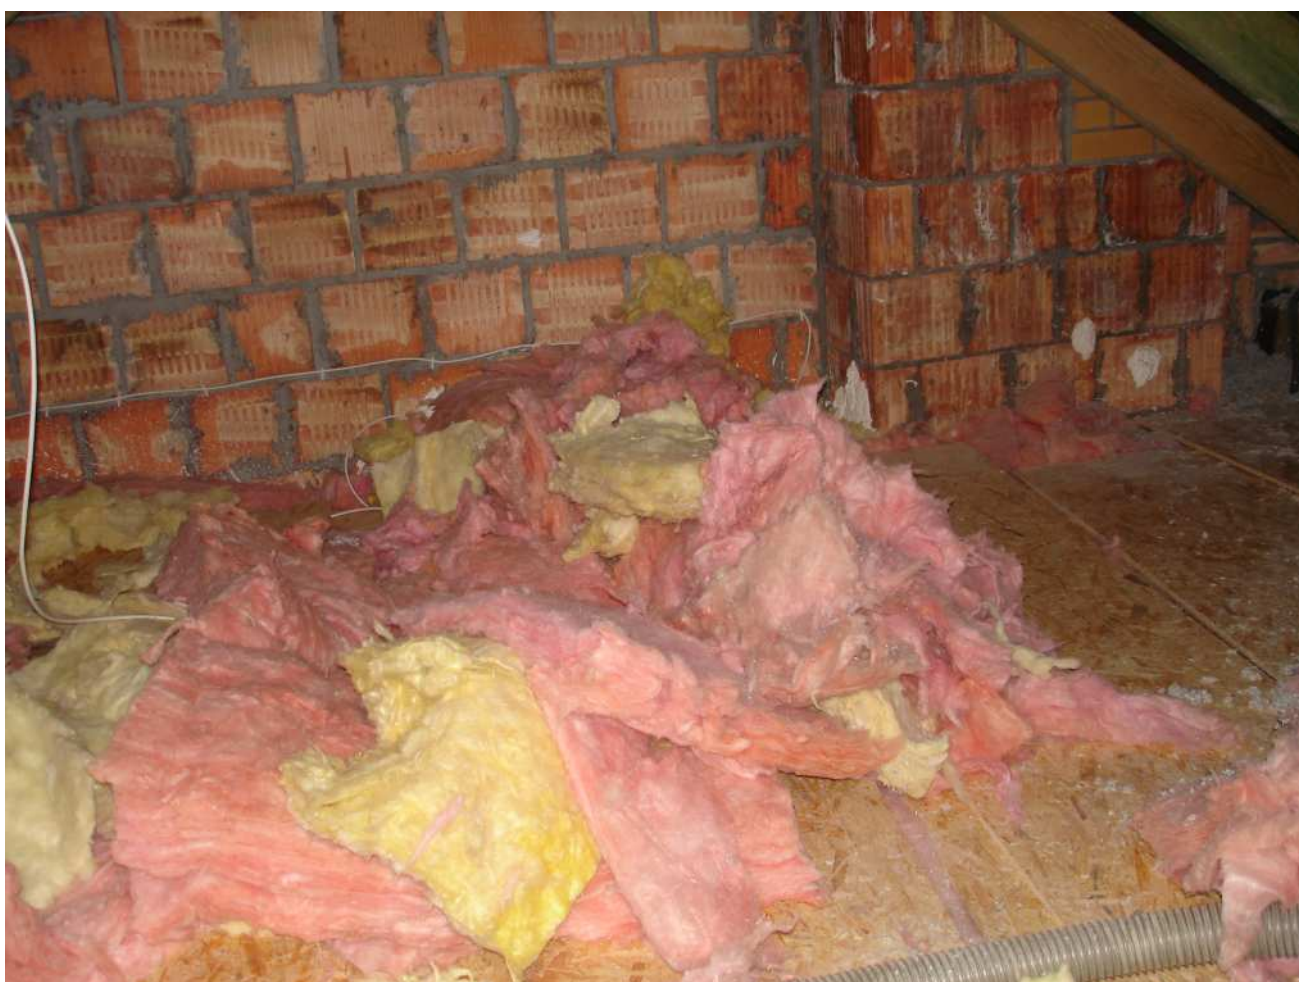
Powoli pozbywali się wełny, która powodowała tworzenie się mostków termicznych.

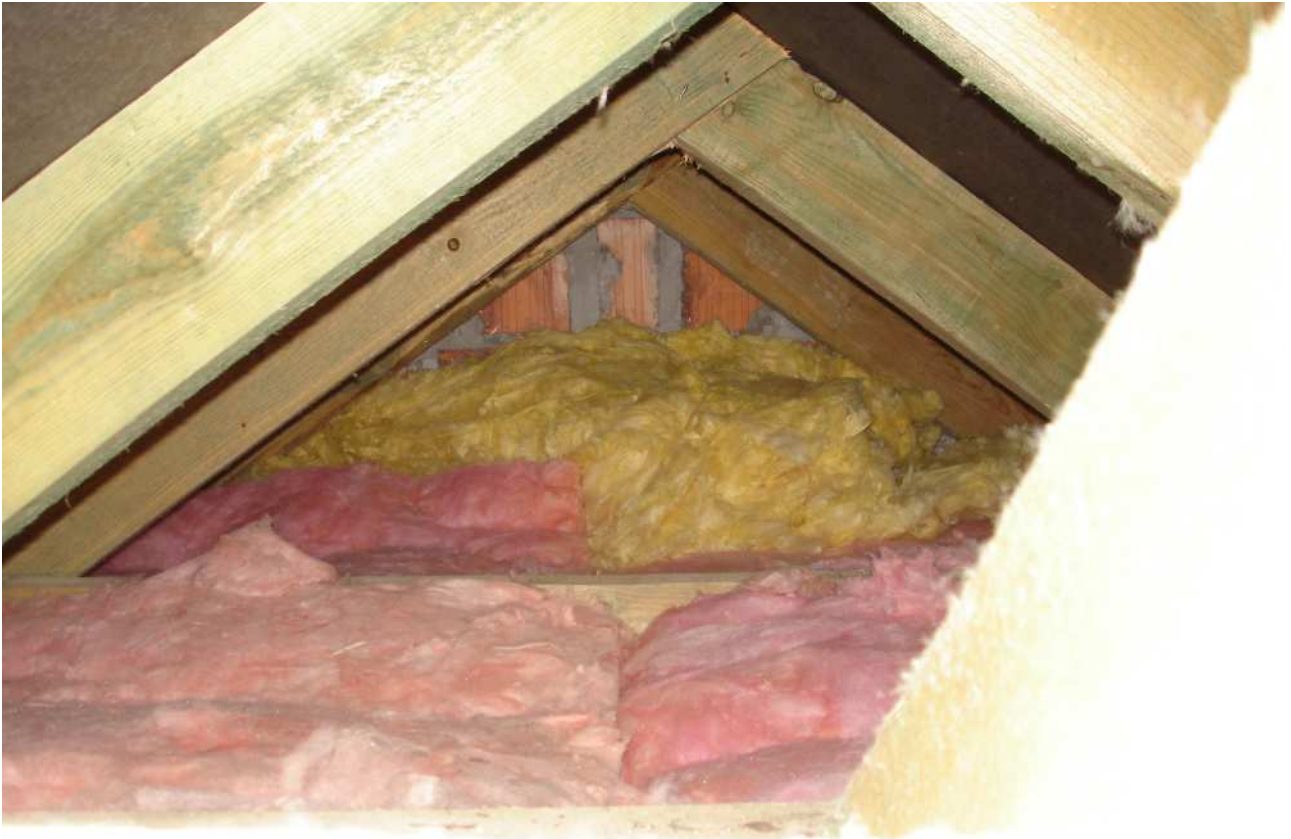
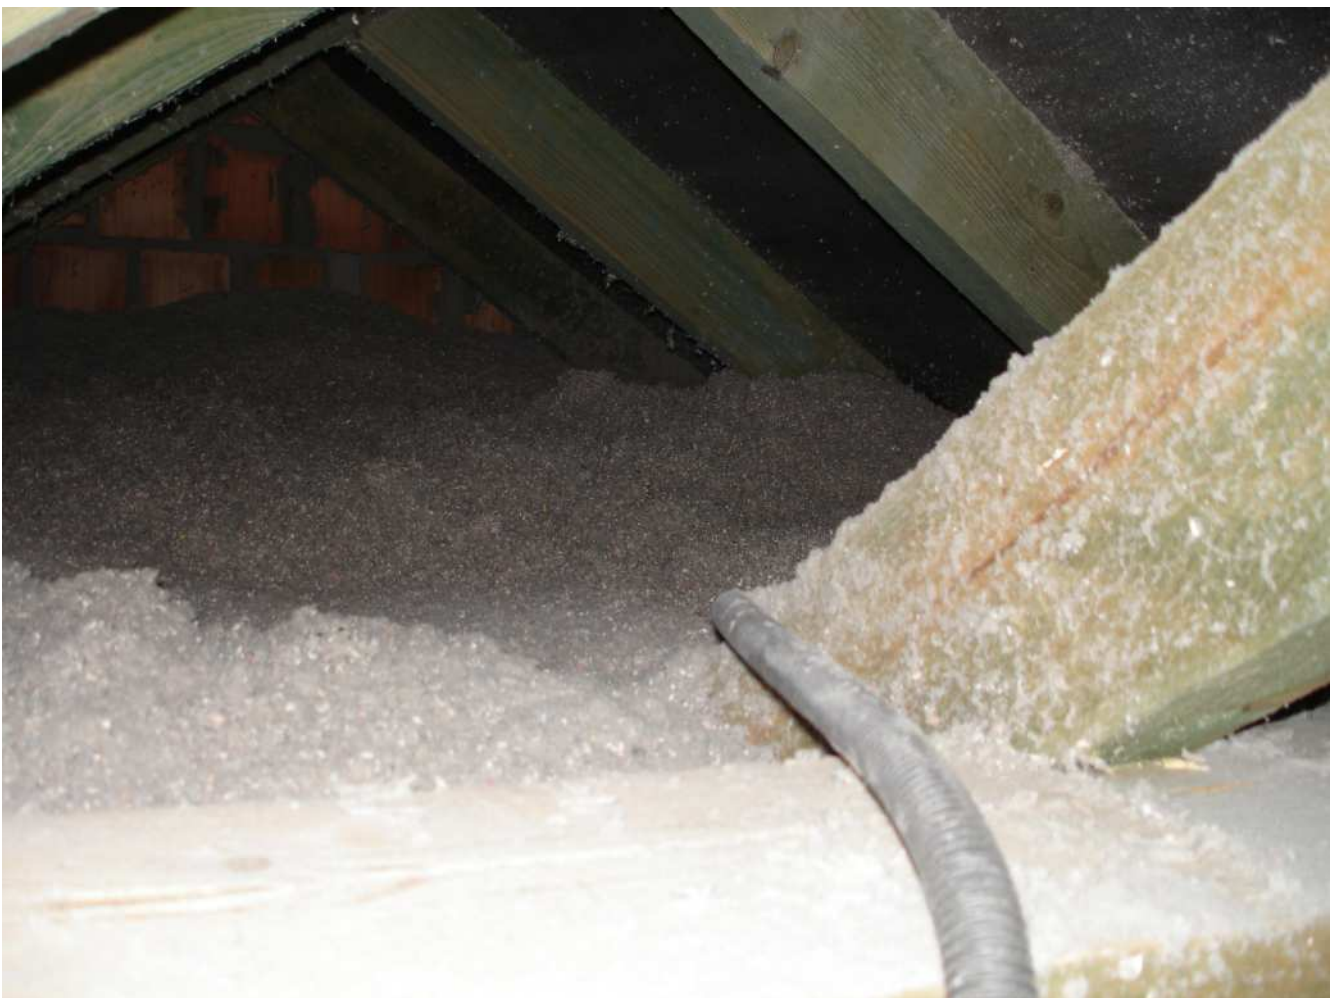
Obecnie nie ma różnicy temperatur pomiędzy kondygnacjami a na skosach nie występuje "zmarzlina".
