# Dokumentacja fotograficzna wykonania usługi ocieplenia fundamentów przez firmę EKO-IZOLACJE

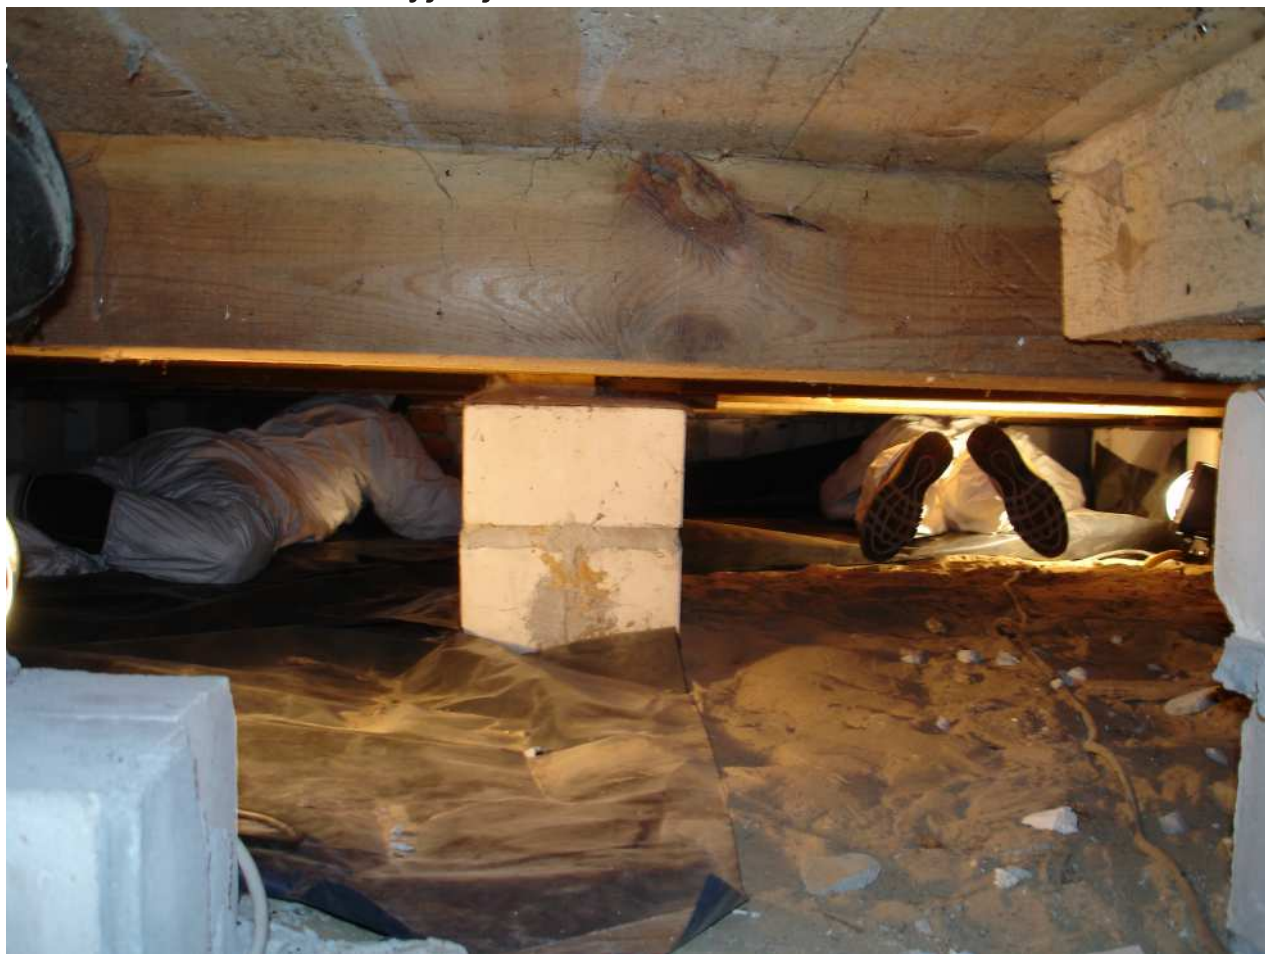
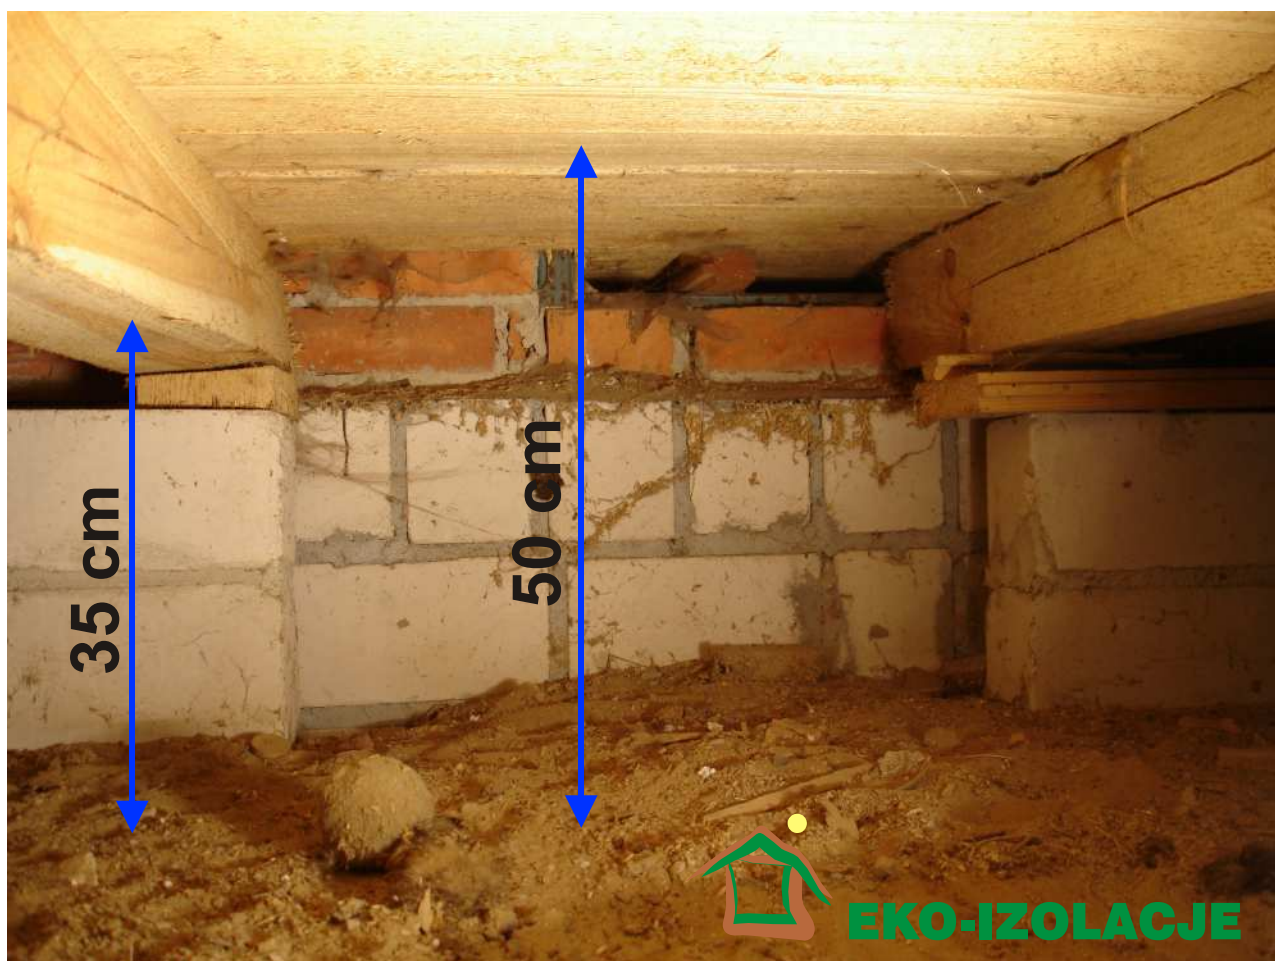
rozkładanie folii izolacyjnej 0,3mm

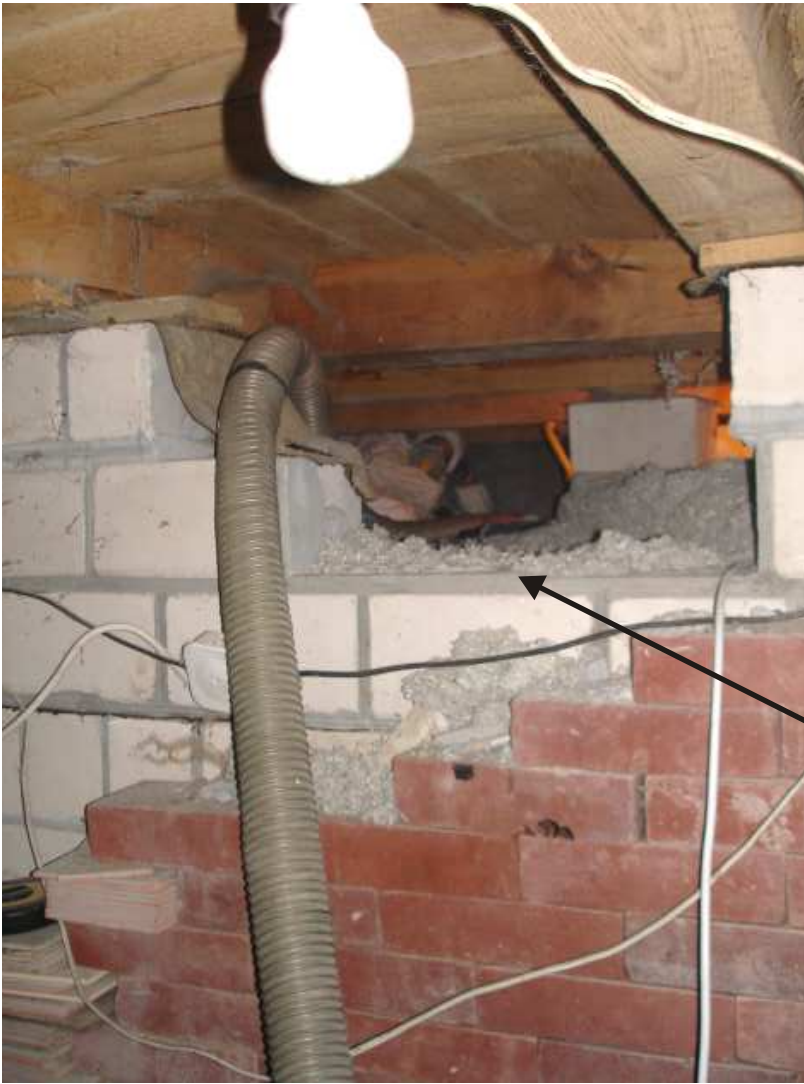
wykuty od piwnicy  
otwór technologiczny
