Dokumentacja fotograficzna wykonania usługi docieplenia skosów i stropu na poddaszu przez firmę EKO-IZOLACJE

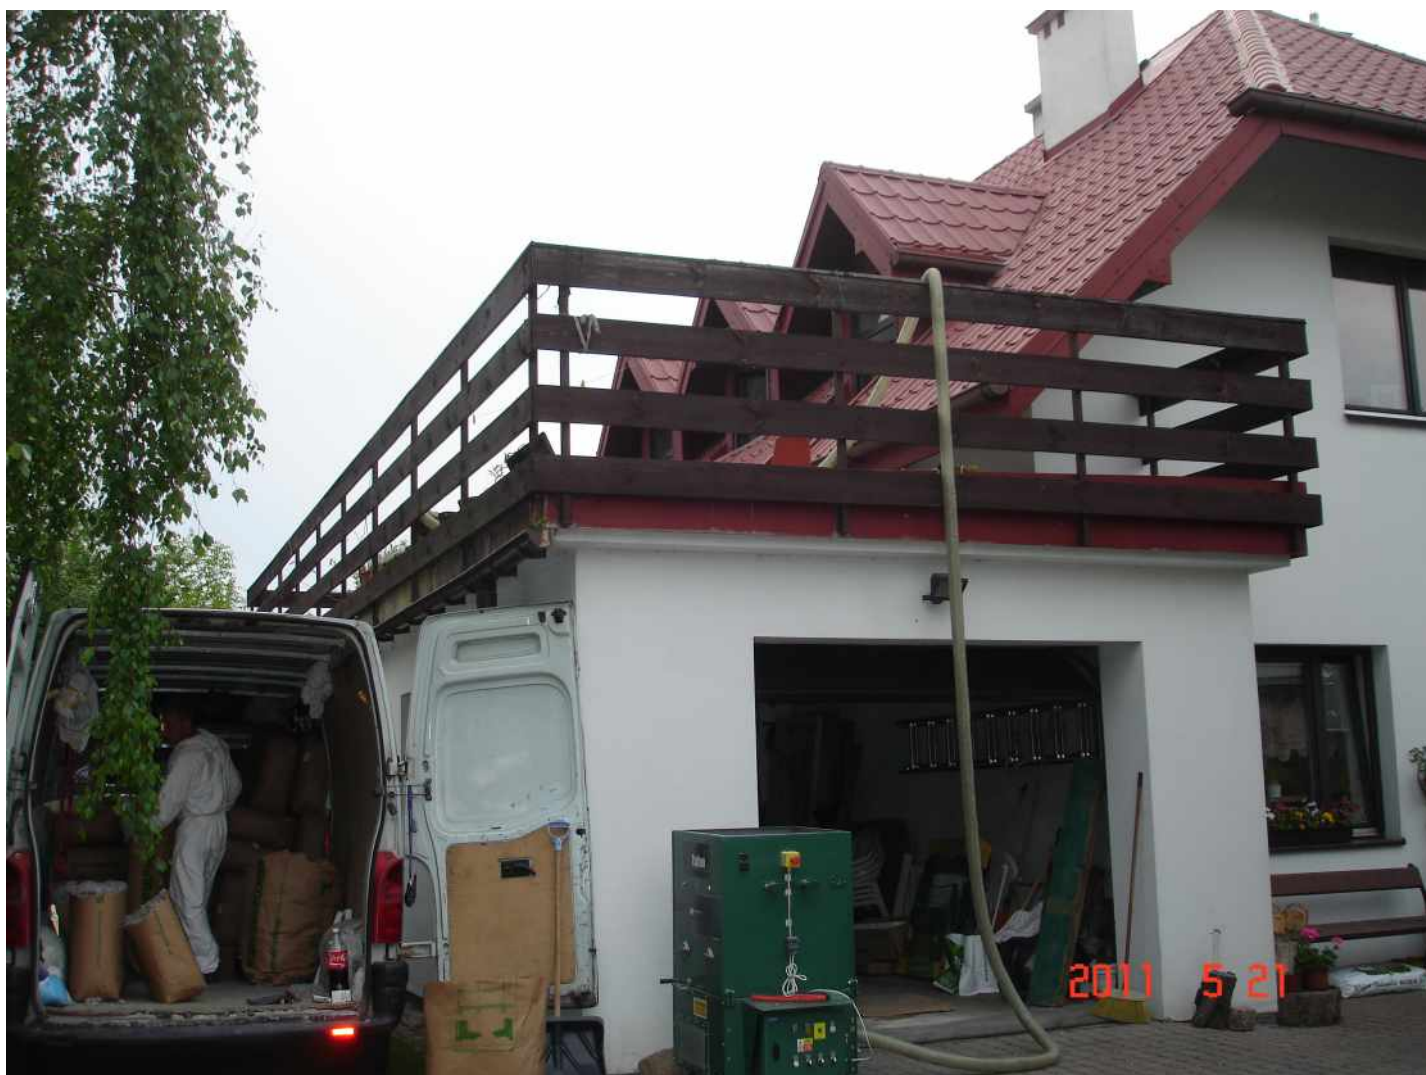
Po paru latach okazało się że izolacja dachu jest nie wystarczająca. Latem temperatura powodowała, że w pokojach na piętrze nie dało się normalnie funkcjonować. Zimą za pomocą dużych nakładów na opał dopiero udawało ogrzać pomieszczenia na poddaszu. Wszystko to spowodowało, że inwestor zdecydował się na termomodernizację swojego domu. Za pomocą innowacyjnej technologii którą proponuje nasza firma zajmująca się wdmuchiwaniami sypkiej izolacji w trudne dostępne miejsca, udało się uzyskać efekt że na poddaszu można wypoczywać w upalne dni a rachunku zimą są znacznie niższe.
