Dokumentacja fotograficzna wykonania usługi wykonania izolacji stropu i połaci dachowej przez firmę Eko-izolacje

Dokumentacja fotograficzna wykonania usługi docieplenia skosów dachu
oraz stropu ocieplonego wełną mineralną

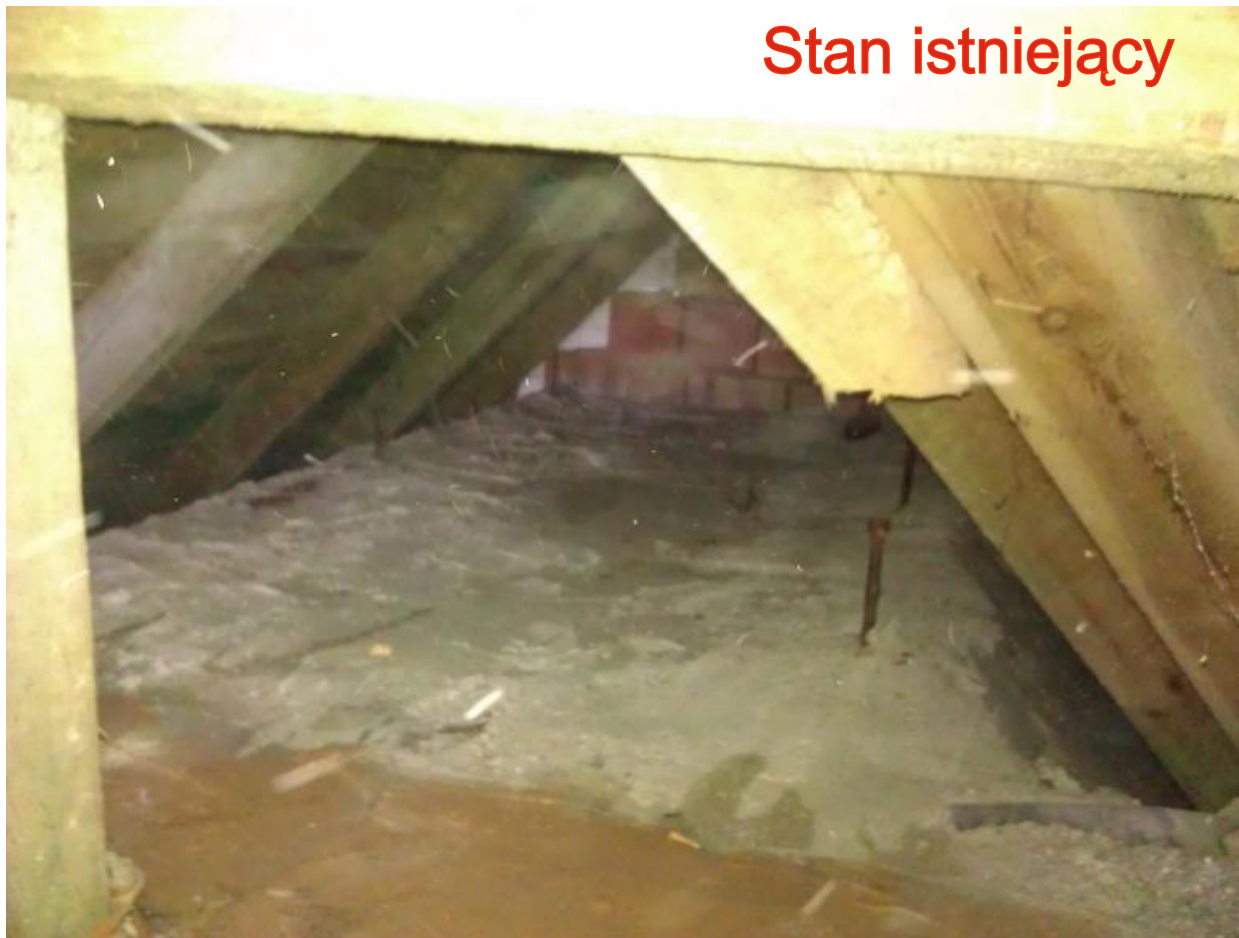
Stan istniejący
