# Dokumentacja fotograficzna wykonania usługi wymiany wełny mineralnej w skosach połaci dachowej i stropu w nowo oddanym budynku mieszkalnym

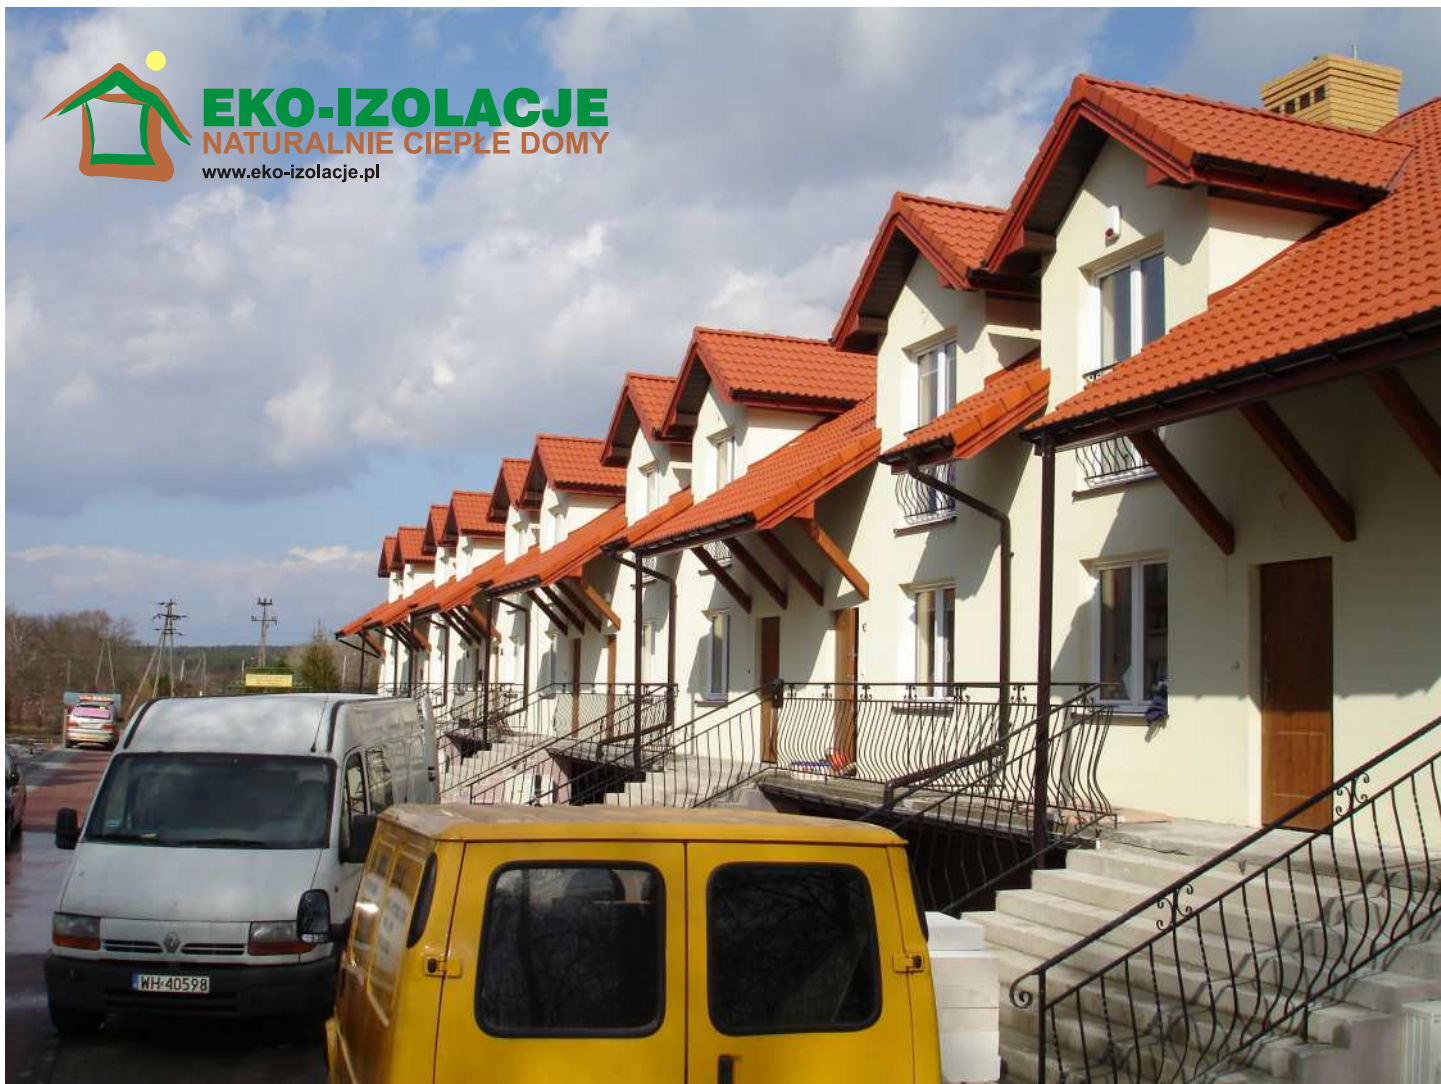
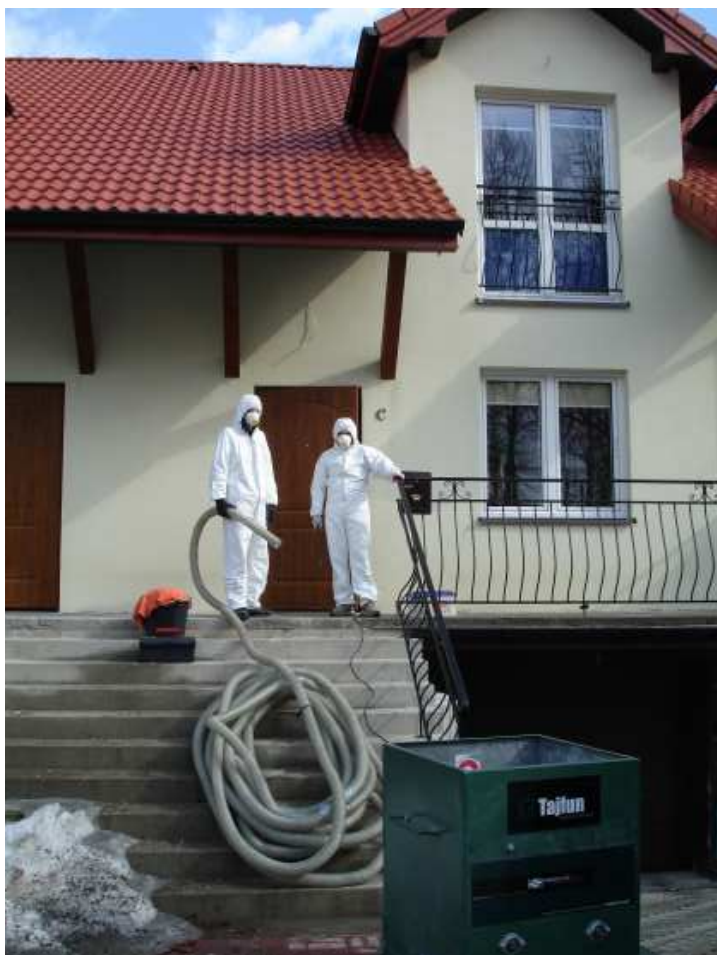
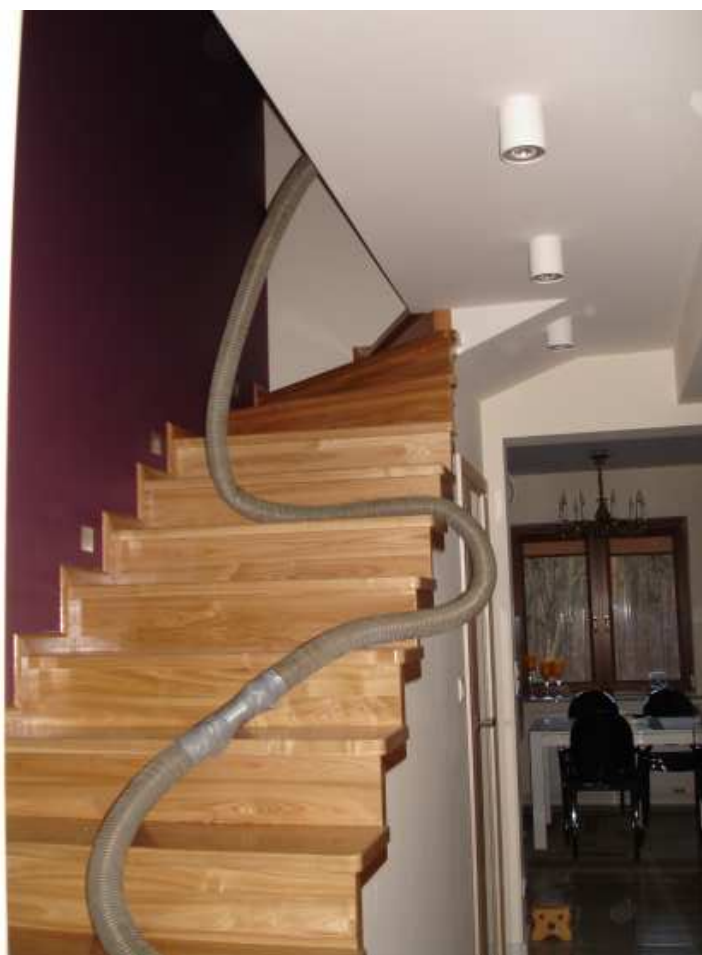
Źle wykonana izolacja spowodowała, że różnica temperatur pomiędzy parterem a poddaszem wynosiła zimą około 5C°. Nie sposób było dogrzeć pomieszczenia i wyczuwalna była wyraźnie zimna ściana.
